# Observando os Rios

O retrato da qualidade da água na bacia do rio Paraopeba após o rompimento da barragem Córrego do Feijão – Minas Gerais

FEVEREIRO DE 2019

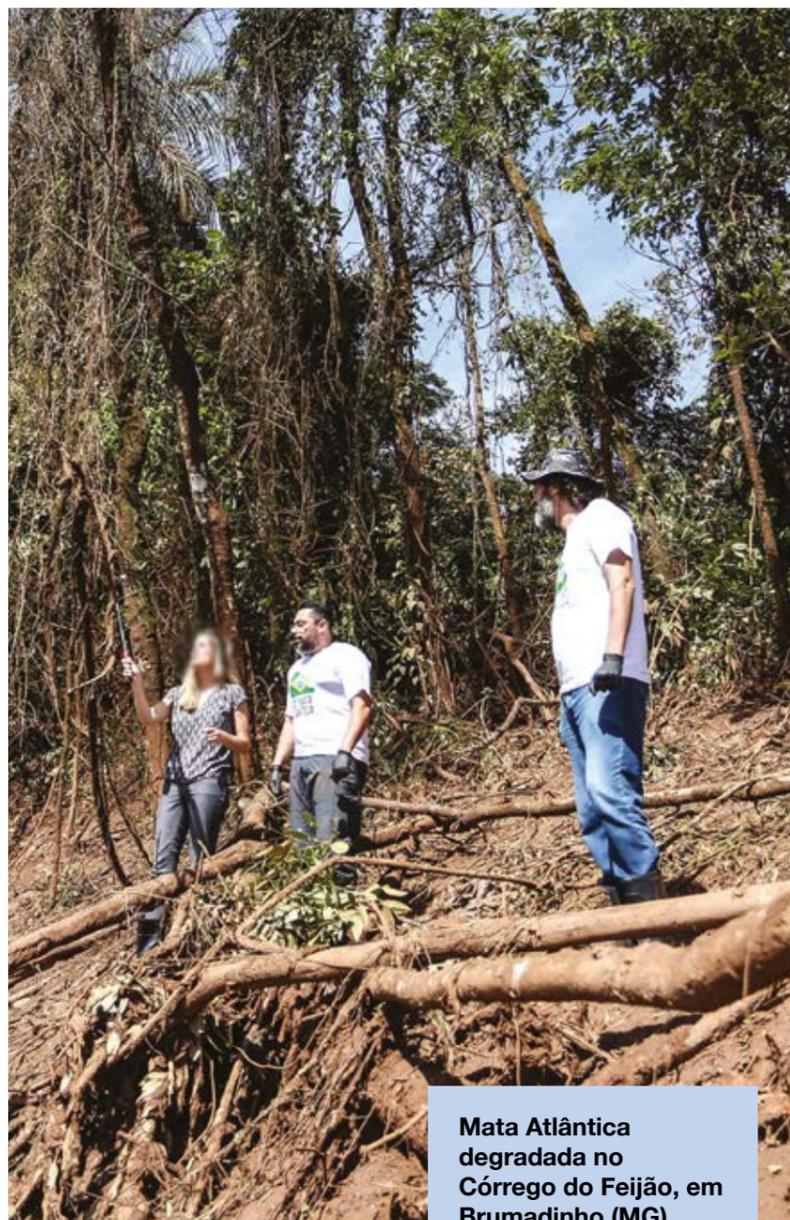
**Mata Atlântica degradada no Córrego do Feijão, em Brumadinho (MG).**

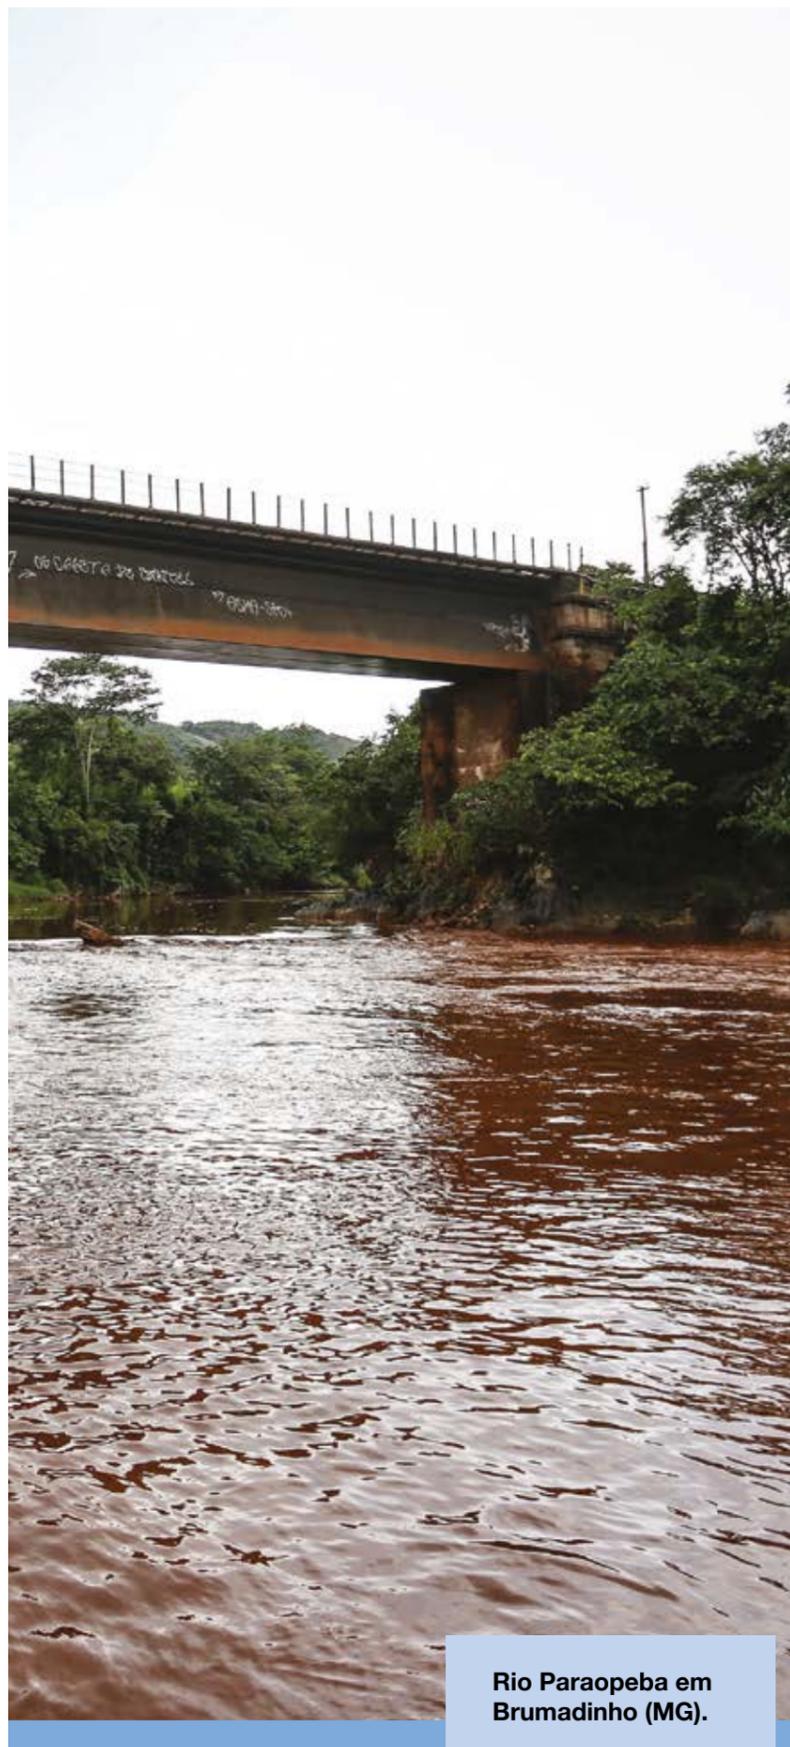
Rio Paraopeba em Brumadinho (MG).

antes do dano e teve acesso à área devastada, como jornalistas e socorristas, a primeira impressão era a de estarem chegando ao leito lameado de um grande rio. Na verdade, aquele local abrigava florestas com muitas árvores nativas da Mata Atlântica, o ribeirão Ferro-Carvão e a pousada Nova Estância, que desapareceram completamente sobre a lama, junto com a pequena estrada que ligava a região do Instituto Inhotim ao bairro Córrego do Feijão.

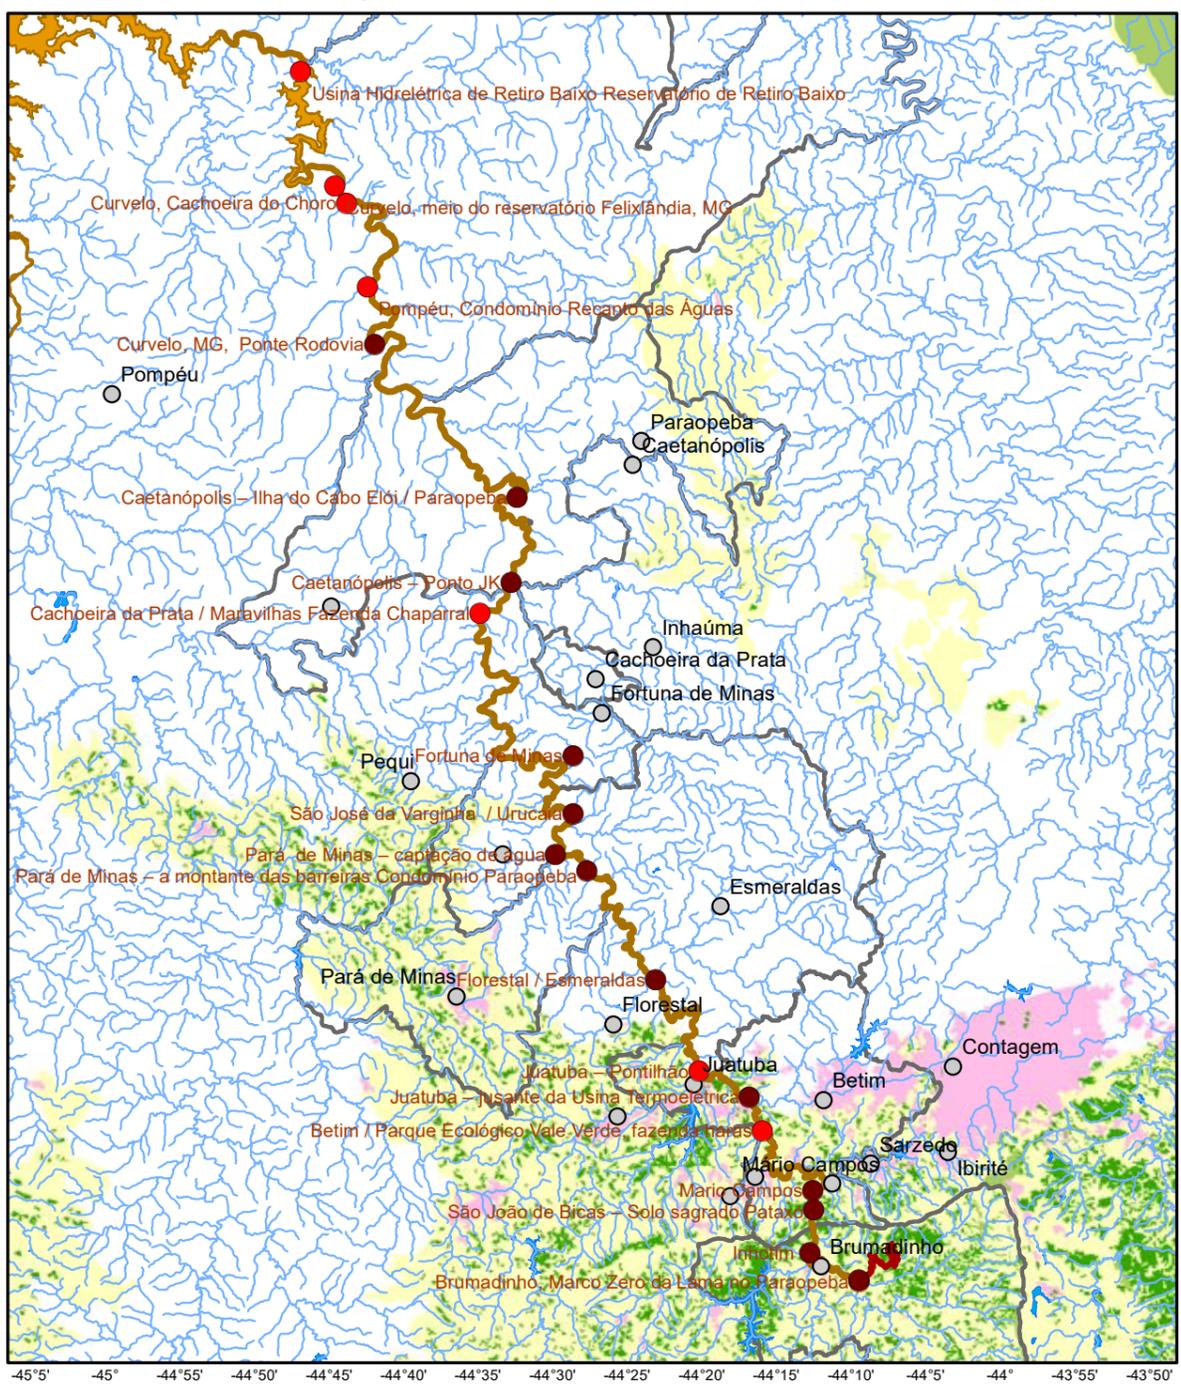
Pontos Monitoramento - Rio Paraopebas/MG BRUMADINHO/MG

Por toda a extensão afetada do rio Paraopeba, desde o bairro rural de Córrego do Feijão, em Brumadinho, até o Reservatório de Retiro Baixo, entre os municípios de Curvelo e Felixlândia, os indicadores de qualidade da água aferidos não revelaram vida aquática em condições de uso. Não foi constatada vida aquática em toda extensão monitorada do rio Paraopeba e, em todos os pontos de coleta analisados, a qualidade da água oscilou entre os índices péssimo ou ruim.

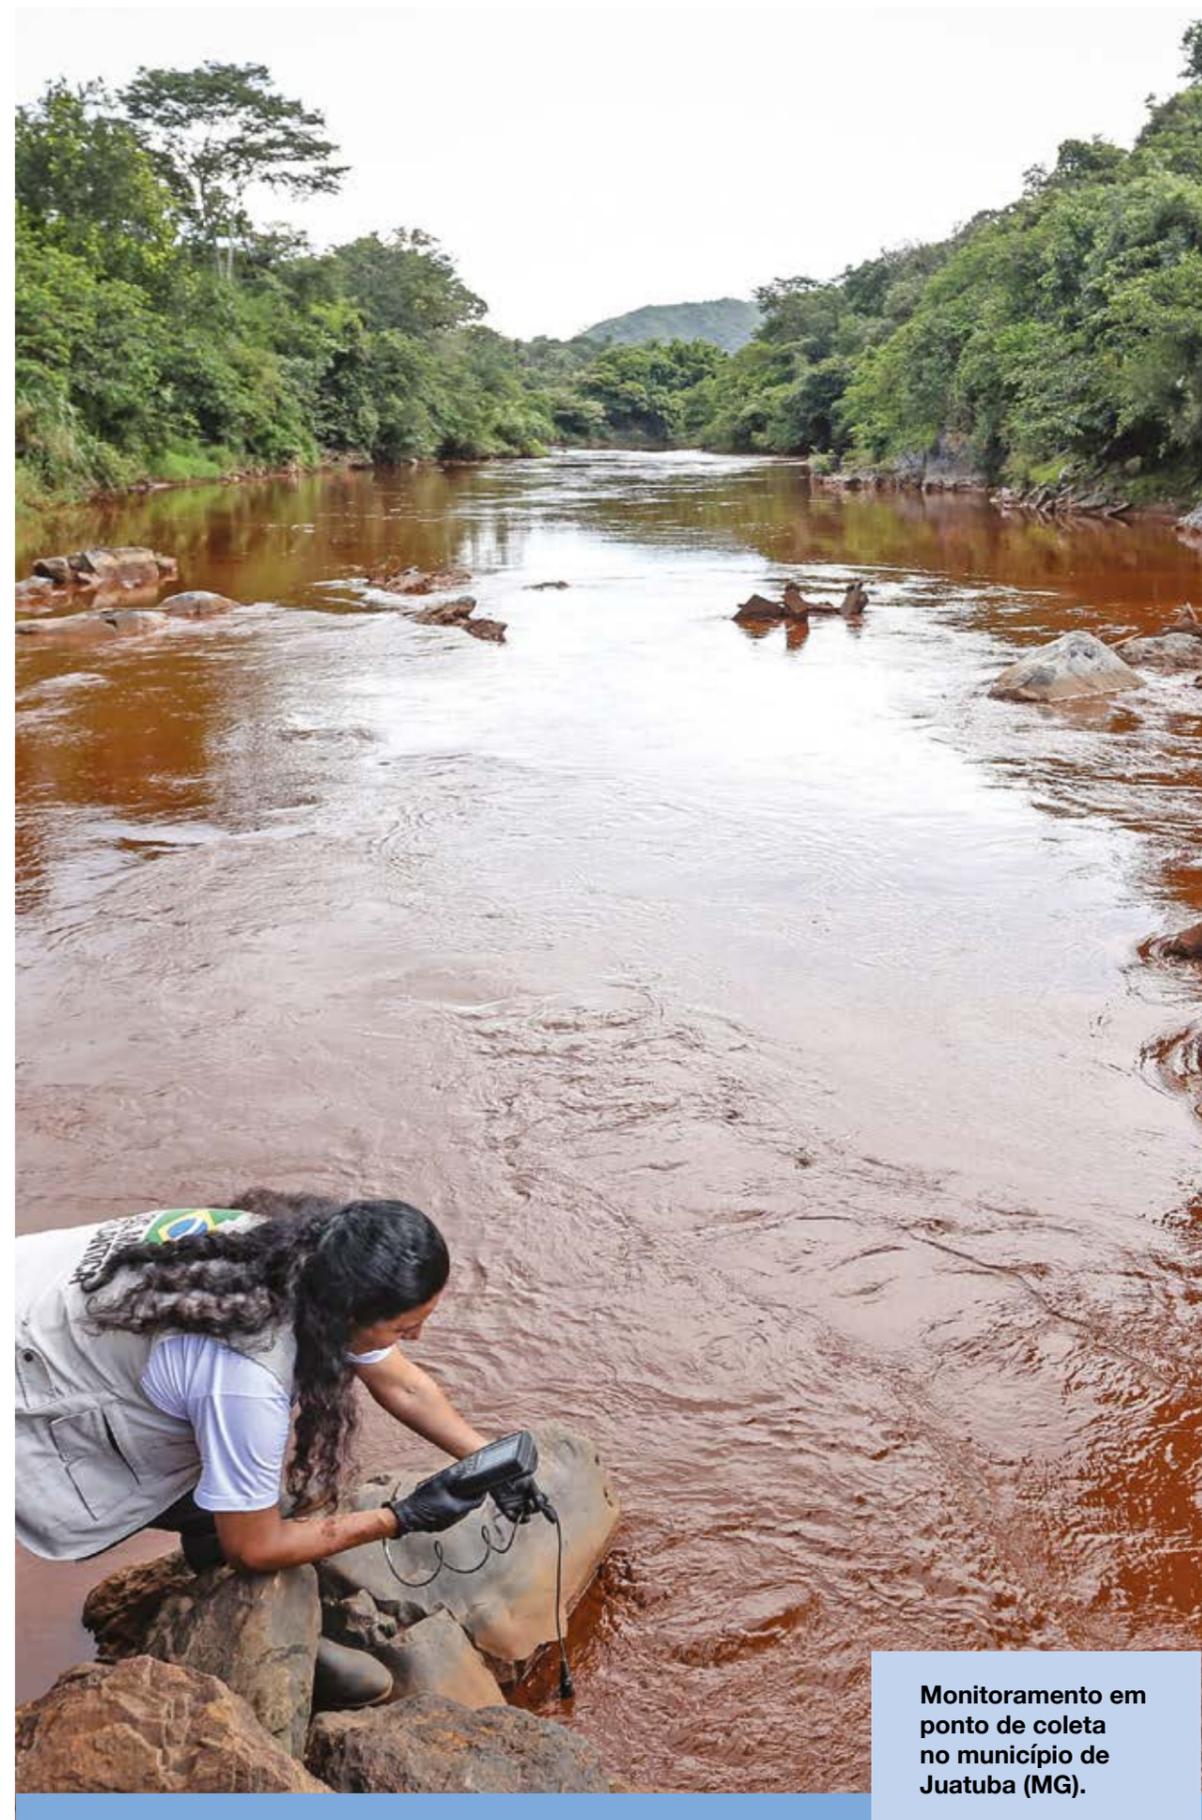
**Monitoramento em ponto de coleta no município de Juatuba (MG).**

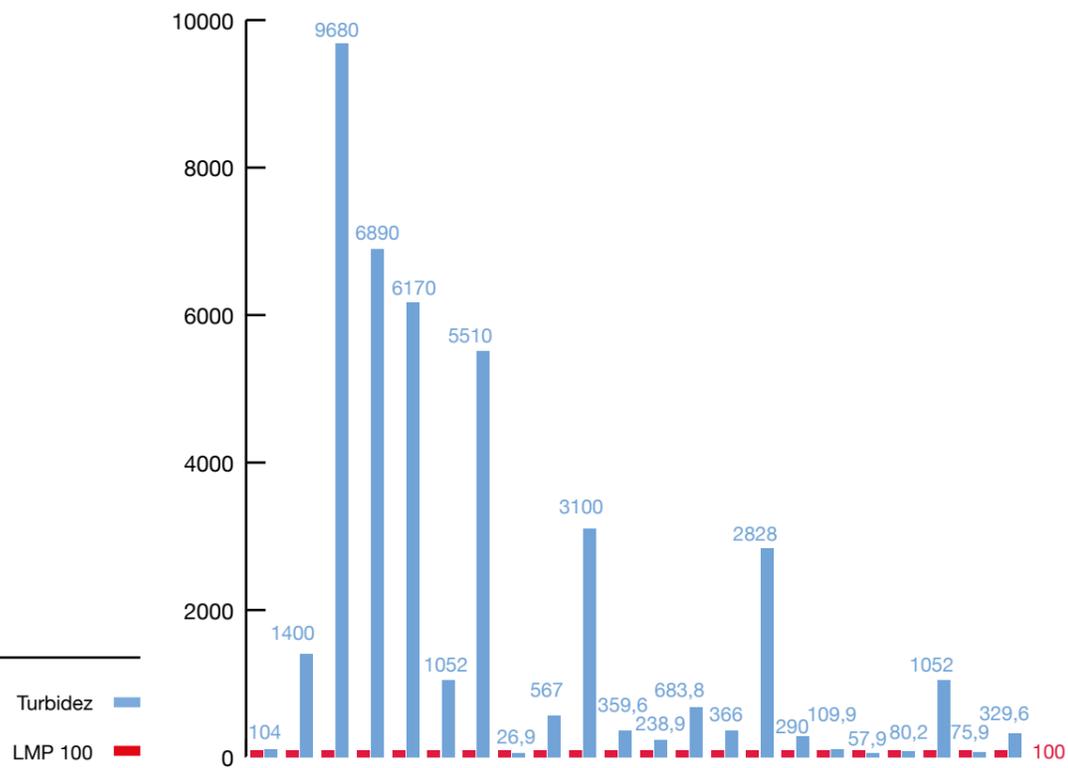
Turbidez - UNT

A elevada turbidez, o excesso de nutrientes em decomposição e as altas temperaturas registradas na água, entre outros fatores aferidos nas análises, resultaram no registro de baixos índices de oxigênio dissolvido, em desconformidade com o padrão para rios de classe 2, fixado em 5 mg/L e em valores insuficientes para manutenção da

Os valores em desconformidade encontrados na água bruta superficial impedem a captação para fins de abastecimento público, irrigação de alimentos e dessedentação de animais.

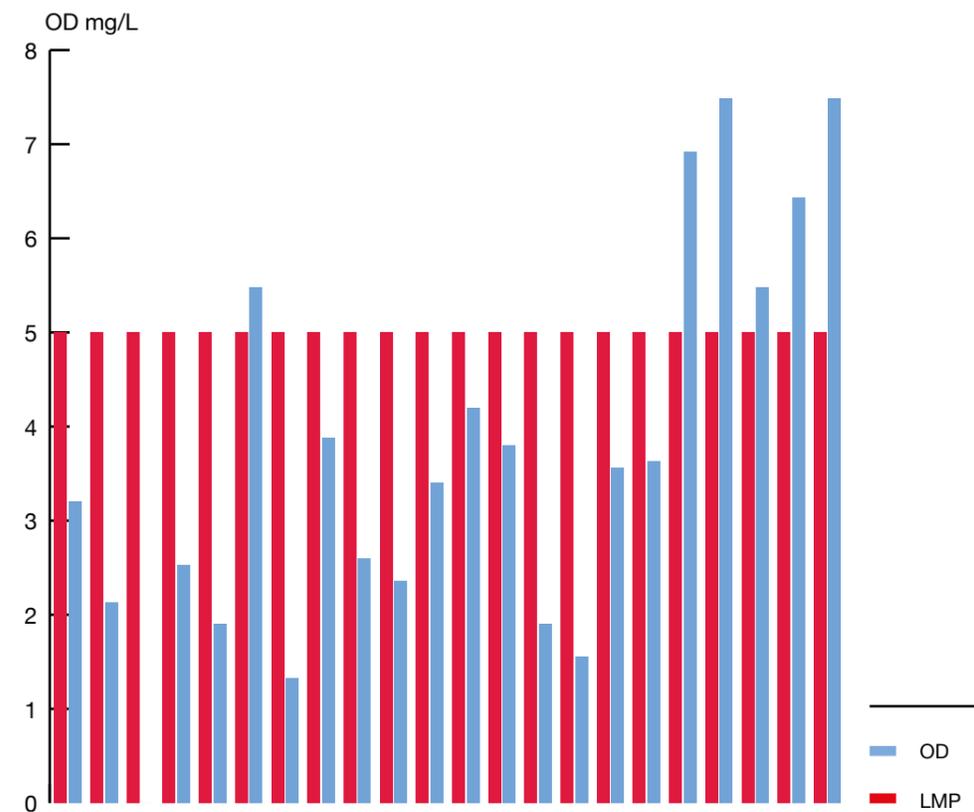
Oxigênio Dissolvido

vida aquática.

Somente em 5 pontos de coleta, localizados nos trechos do rio entre os municípios de Pompéu e Curvelo, os índices de oxigênio dissolvido apresentaram condição de manutenção da vida aquática, dentro dos limites legais para rios de classe 2.

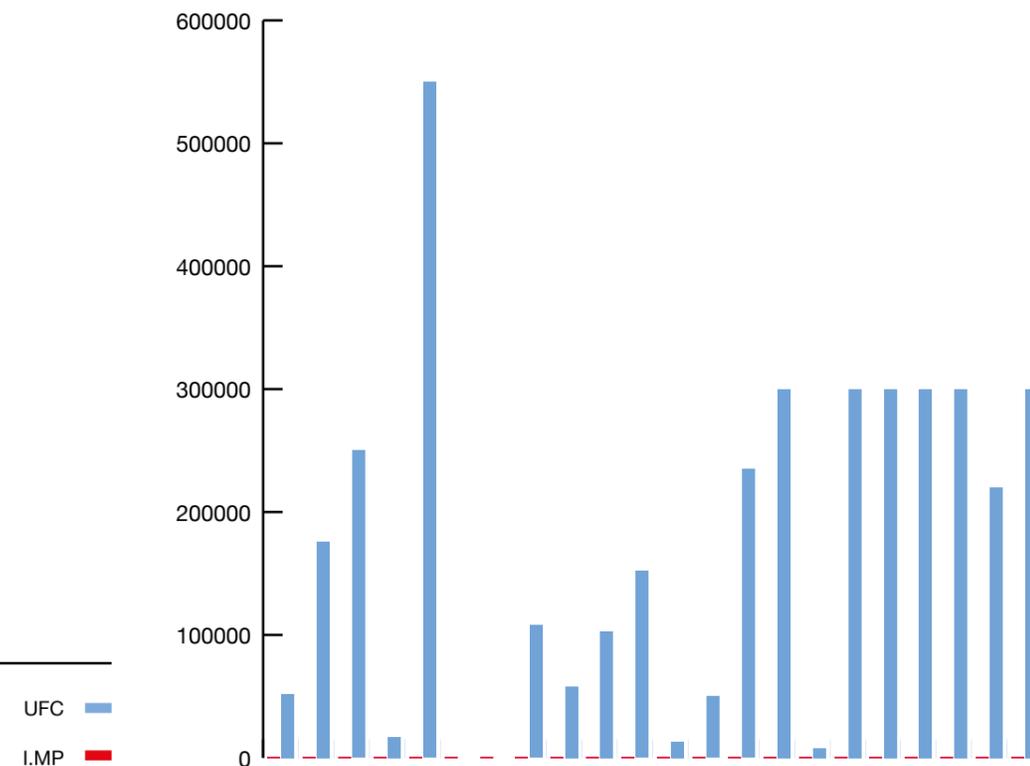
### UFC

De acordo com os resultados obtidos, em todos os pontos de coleta analisados as concentrações microbiológicas apresentam valores muito acima e em desacordo com o que é preconizado na legislação vigente para água de rios de classe 2, que é de 1000 UFC (Unidade Formadora de Colonia).

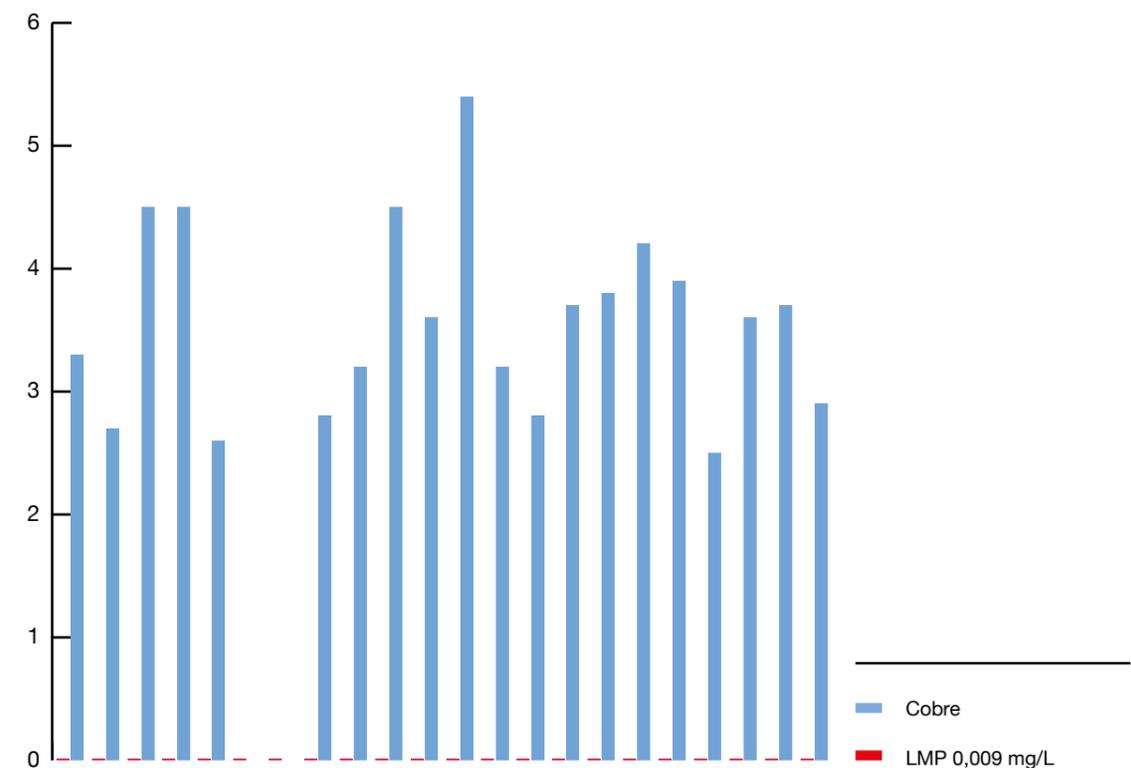
### Cobre

**COBRE:** o gráfico abaixo demonstra a quantidade de cobre encontrada nas análises realizadas nos 22 pontos de coleta.

As concentrações máximas de cobre na água para rios de classe 2, segundo a norma legal vigente (Resolução Conama 357), é de 0,009 mg/L. Não foi possível analisar a concentração de metais nas amostras coletadas nos pontos 6 e 7.

O metal Cobre é tóxico quando não está ligado a uma proteína e é assim que ele se encontra nas amostras de água analisadas. O consumo de quantidades relativamente pequenas de cobre livre pode provocar

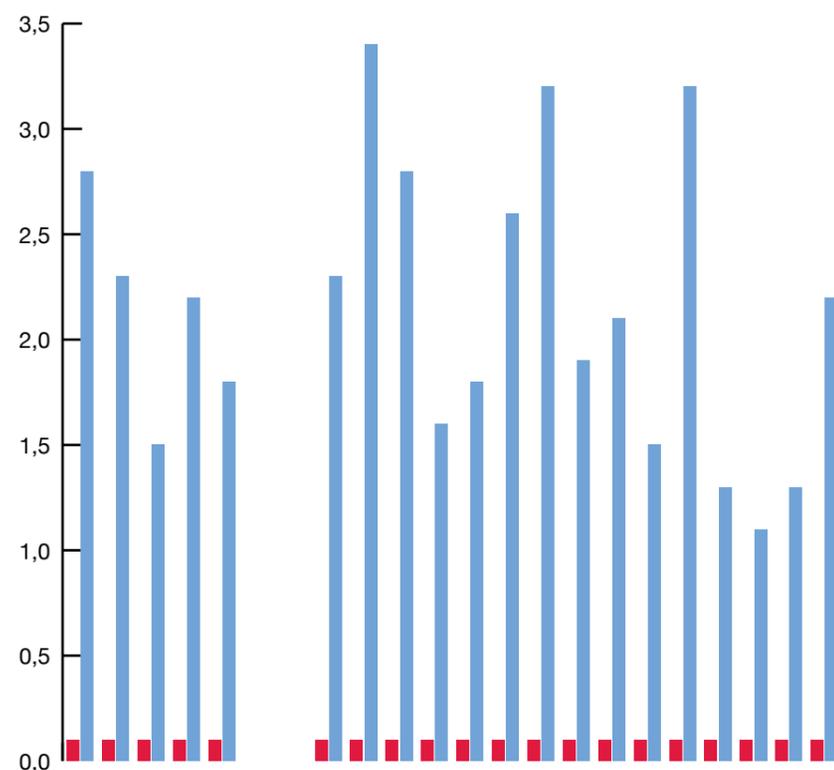
### Manganês (Mn)

**MANGANÊS:** o gráfico abaixo demonstra os níveis de manganês presentes nas amostras analisadas. Em todos os pontos de coleta analisados a concentração de manganês está acima dos limites máximos permitidos, fixados em 0,1 mg/L.

A contaminação por manganês ocorre por ingestão. Existe o risco de seres humanos apresentarem sintomas como rigidez muscular, tremores das mãos e fraqueza. Pesquisas realizadas em animais constataram que o excesso de manganês no organismo provoca alterações no Sistema Nervoso Central e ainda pode levar à impotência por danificar os testículos.

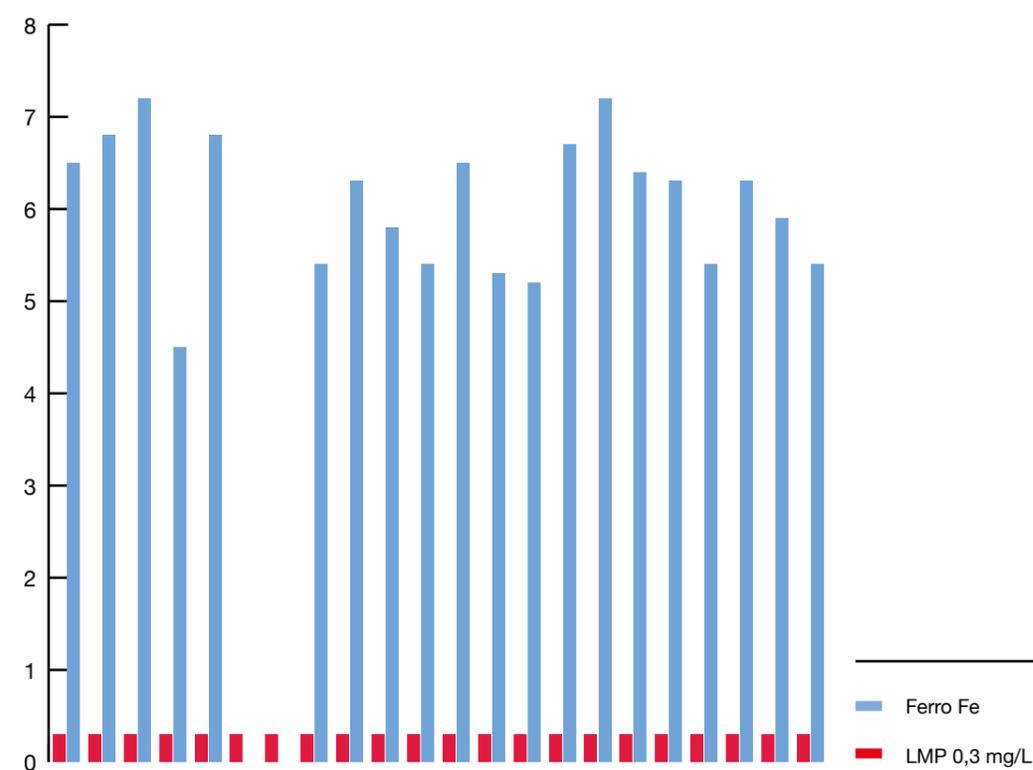
### Ferro (Fe)

**FERRO:** a concentração elevada de ferro e manganês na água é responsável pela coloração avermelhada do rio e por deixar manchas em roupas e utensílios. O ferro solúvel em contato com o ar oxida e torna a água alaranjada. Com a presença de outros metais, como o manganês, e de sedimentos carreados pela lama de rejeito da mina da Vale, as amostras de água do rio Paraopeba apresentaram coloração avermelhada intensa.

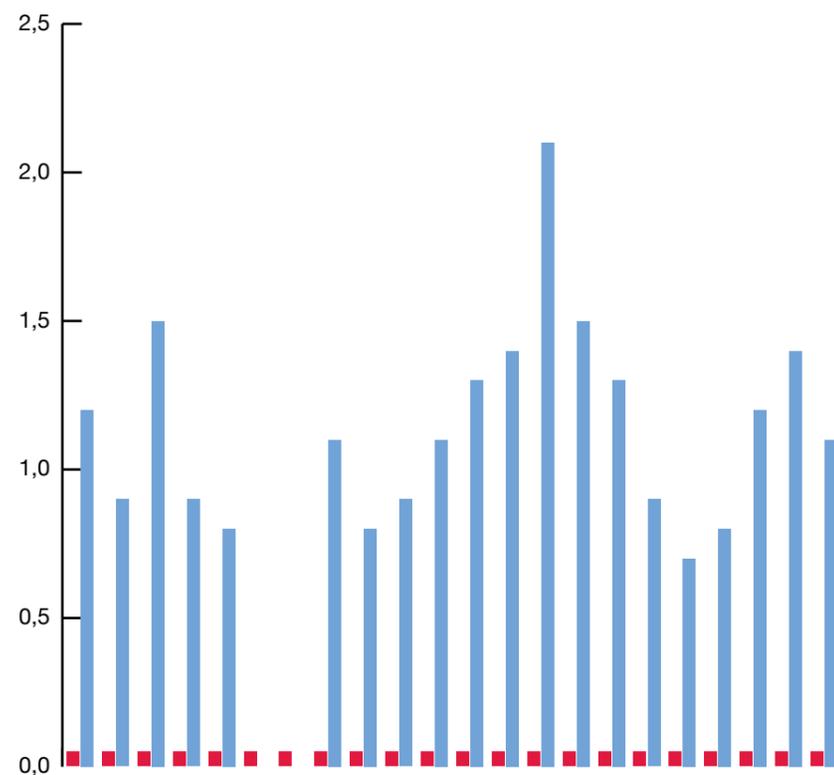
### Cromo (Cr)

**CROMO:** metais pesados (cromo, cobre e manganês), são reconhecidamente poluentes severos e podem causar diversos danos aos organismos, desde interferências no metabolismo e doenças, até efeitos mutagênicos e morte. Estes metais podem ficar disponíveis para serem assimilados pelos seres vivos através de processos químicos e biológicos, se associando a estruturas orgânicas complexas que podem ser metabolizadas e participar dos processos fisiológicos, gerando toxicidade para diferentes espécies.

Os metais pesados estão presentes no sedimento, no material particulado em suspensão e na água. Materiais particulados em suspensão são importantes meios de transporte de metais pesados e substâncias orgânicas, que ficam a eles adsorvidos ou associados de alguma forma, participando assim da dinâmica de ecossistemas aquáticos (FÖRSTNER, U.; WITTMANN, G. T. W, 1983, WASSERMAN, J.C.; WASSERMAN, M.A., WASSERMAN, J.C. ET.AL., 1991).

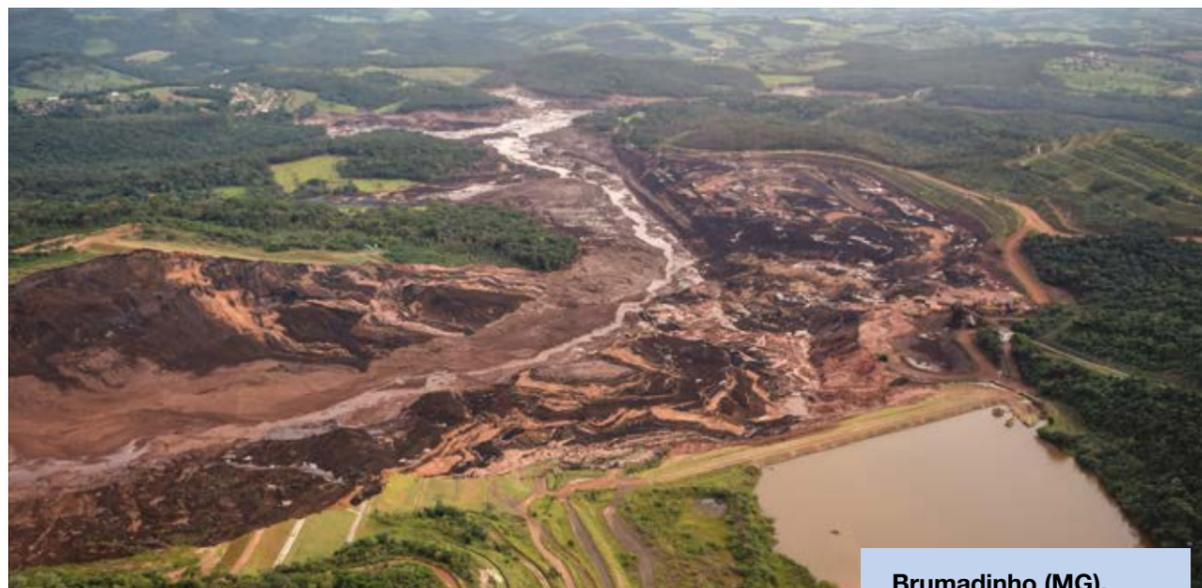
O rompimento da barragem resultou na perda de 112 hectares de florestas nativas. Destes, 55 hectares eram áreas bem preservadas, monitoradas anualmente pelo Atlas da Mata Atlântica.

Brumadinho (MG).
