Observando os Rios

O retrato da qualidade da água na bacia do rio Paraopeba após o rompimento da barragem Córrego do Feijão – Minas Gerais

FEVEREIRO DE 2019

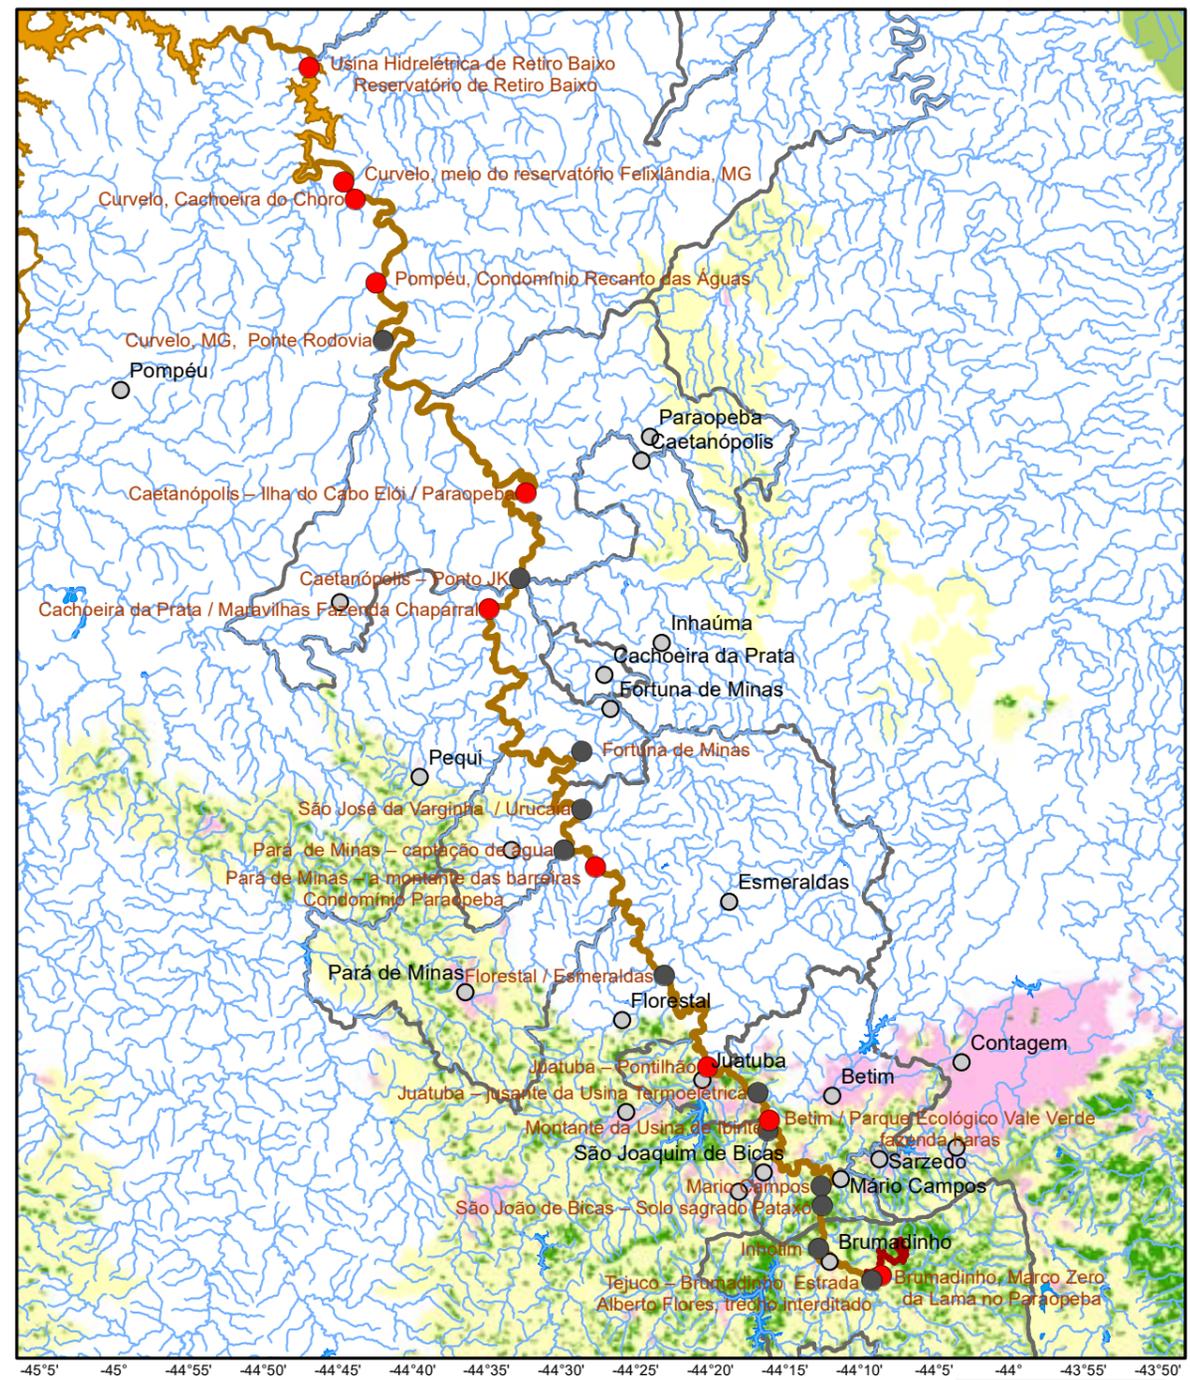
Pontos de Monitoramento - Rio Paraopeba/MG BRUMADINHO/MG

— Rio afetado
 Área devastada
Pontos de Monitoramento
● Ruim
● Péssimo
 Remanescente florestal
 Área natural não florestal
 Área urbana
 Lei 11.428/06 da Mata Atlântica

Por toda a extensão afetada do rio Paraopeba, desde o bairro rural de Córrego do Feijão, em Brumadinho, até o Reservatório de Retiro Baixo, entre os municípios de Pompéu e Curvelo, os indicadores de qualidade da água aferidos não revelaram vida aquática em condições de uso. Não foi constatada vida aquática em toda extensão monitorada do rio Paraopeba e, em todos os pontos de coleta analisados, a qualidade da água oscilou entre os índices péssimo ou ruim.

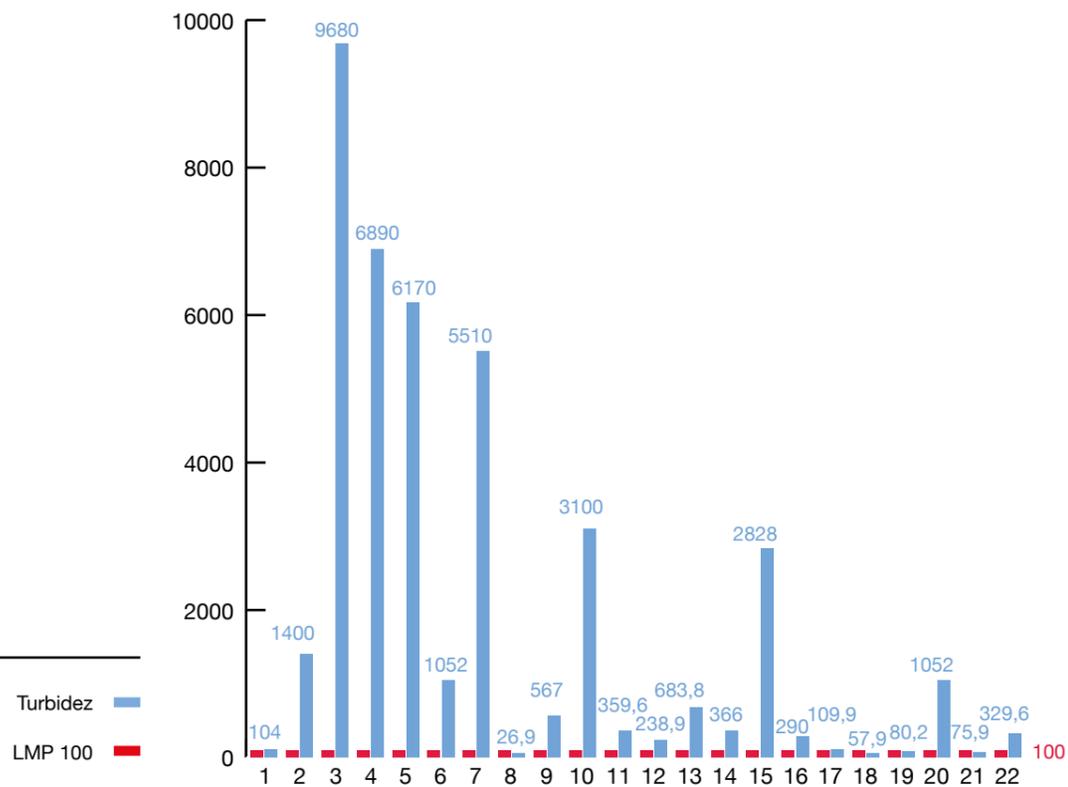
Turbidez - UNT

O índice de turbidez medido no município de Pará de Minas, 500 metros a montante da captação de água, foi de 683,8 UNT (Unidade Nefelométrica de Turbidez). Ou seja, estavam 6,83 vezes acima do limite máximo permitido por lei, fixado em 100 UNT. A água do Paraopeba ficou imprópria para usos, em especial para abastecimento público, irrigação e dessedentação de animais.

Os valores em desconformidade encontrados na água bruta superficial impedem a captação para fins de abastecimento público, irrigação de alimentos e dessedentação de animais.

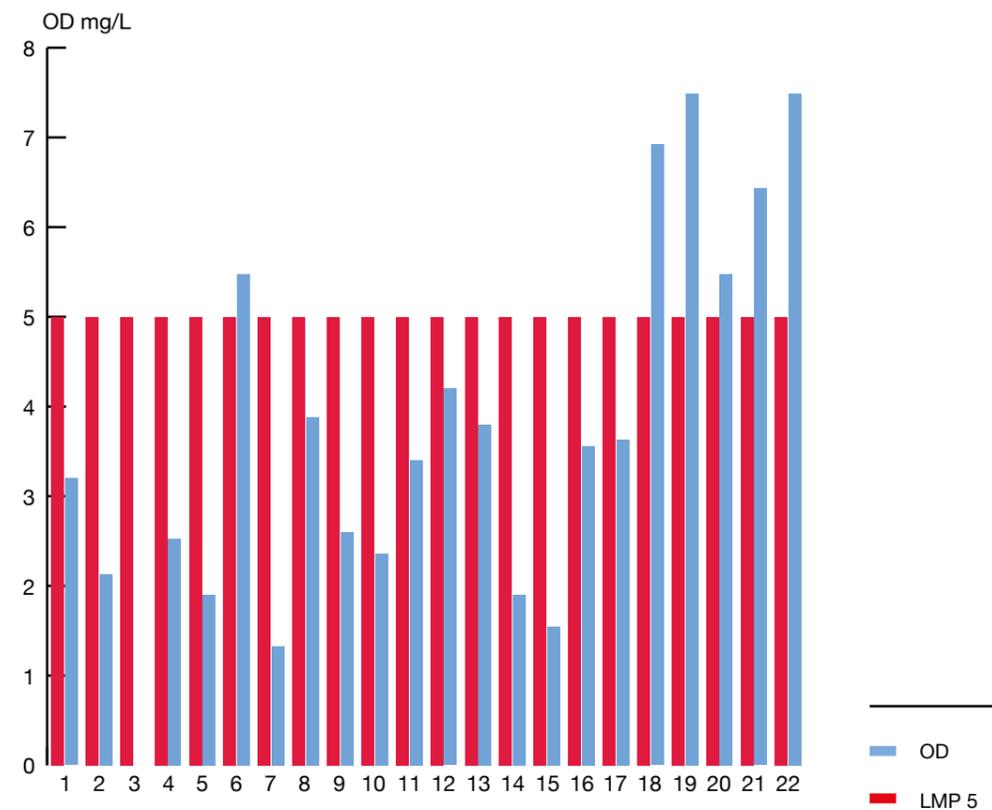
Oxigênio Dissolvido

A elevada turbidez, o excesso de nutrientes em decomposição e as altas temperaturas registradas na água, entre outros fatores aferidos nas análises, resultaram no registro de baixos índices de oxigênio dissolvido, em desconformidade com o padrão para rios de Classe 2, fixado em 5 mg/L e em valores insuficientes para manutenção da

vida aquática.

Somente em 6 pontos de coleta, localizados nos trechos do rio entre os municípios de Pompéu e Curvelo, os índices de oxigênio dissolvido apresentaram condição de manutenção da vida aquática, dentro dos limites legais para rios de Classe 2.

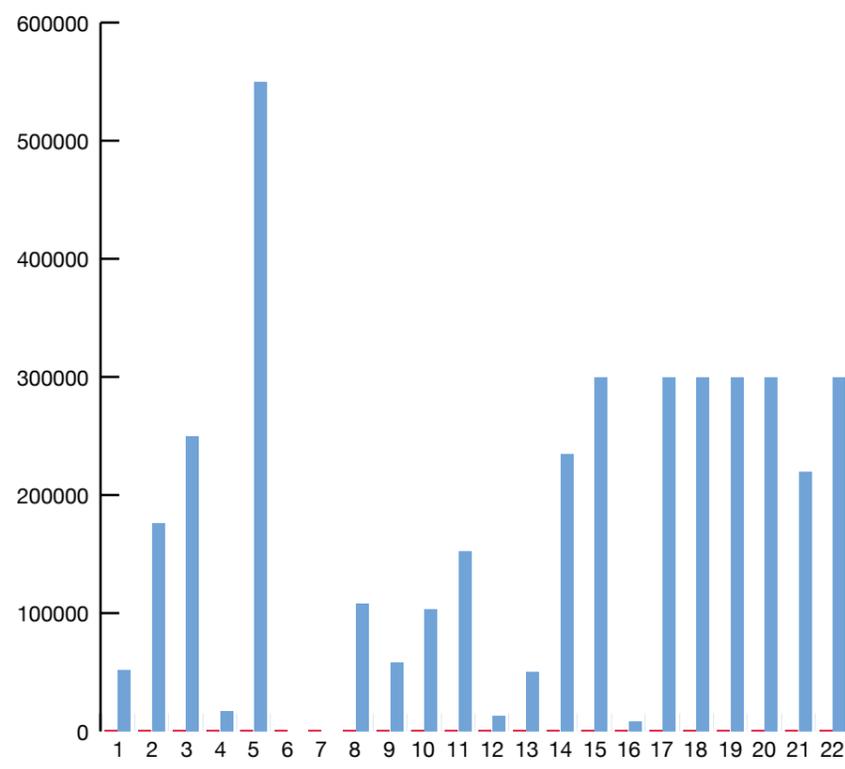
De acordo com os resultados obtidos, em todos os pontos de coleta analisados as concentrações microbiológicas apresentam valores muito acima e em desacordo com o que é preconizado na legislação vigente para água de rios de Classe 2, que é de 1.000 UFC (Unidade Formadora de Colônia).

UFC —
LMP —

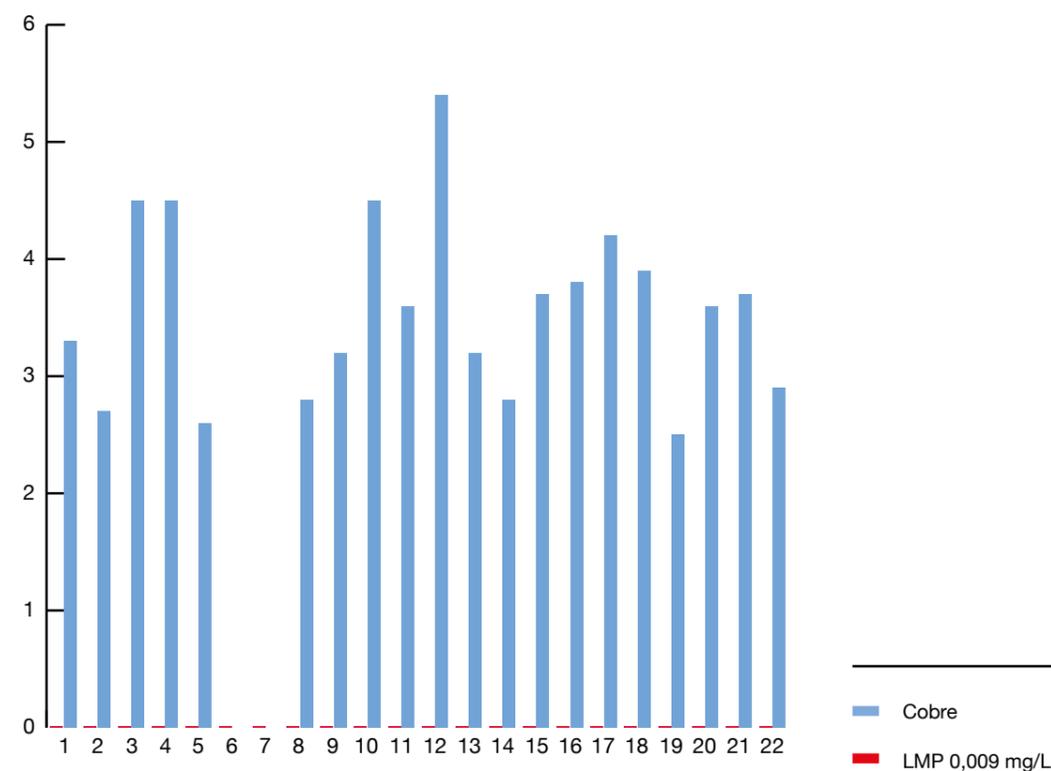
COBRE: o gráfico abaixo demonstra a quantidade de cobre encontrada nas análises realizadas nos 22 pontos de coleta.

Cobre —
LMP 0,009 mg/L —

As concentrações máximas de cobre na água para rios de Classe 2, segundo a norma legal vigente (Resolução Conama 357), é de 0,009 mg/L. Não foi possível analisar a concentração de metais nas amostras coletadas nos pontos 6 e 7.

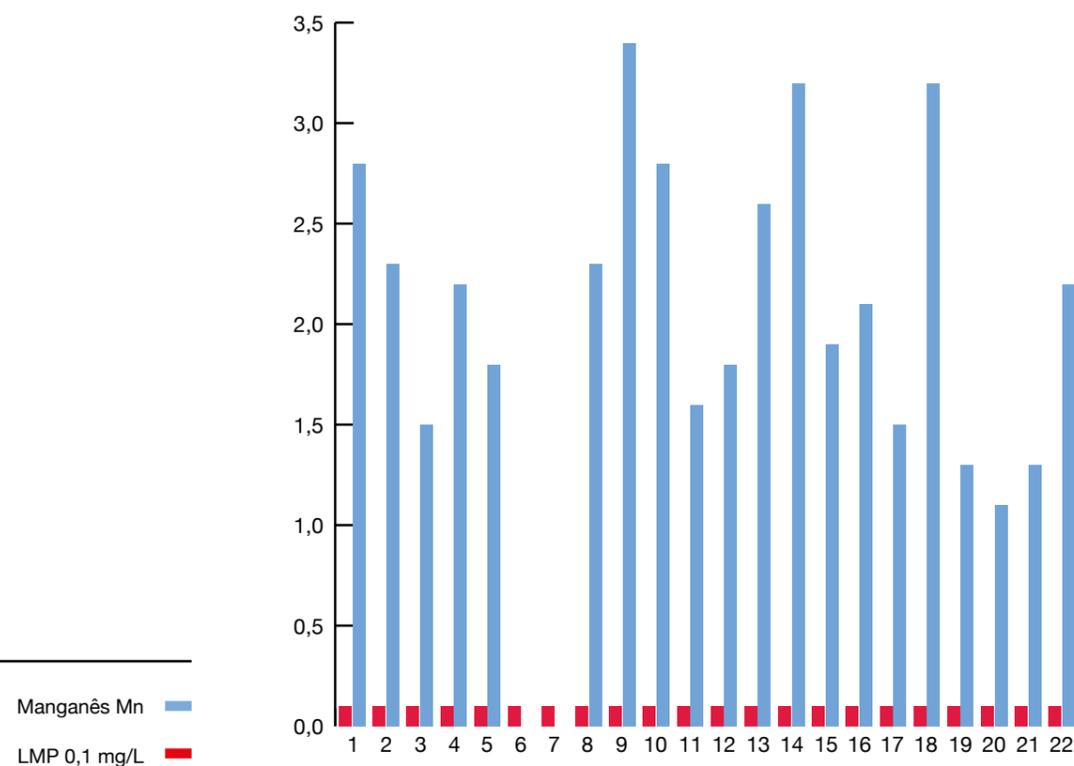
Manganês (Mn)

MANGANÊS: o gráfico abaixo demonstra os níveis de manganês presentes nas amostras analisadas. Em todos os pontos de coleta analisados a concentração de manganês está acima dos limites máximos permitidos, fixados em 0,1 mg/L.

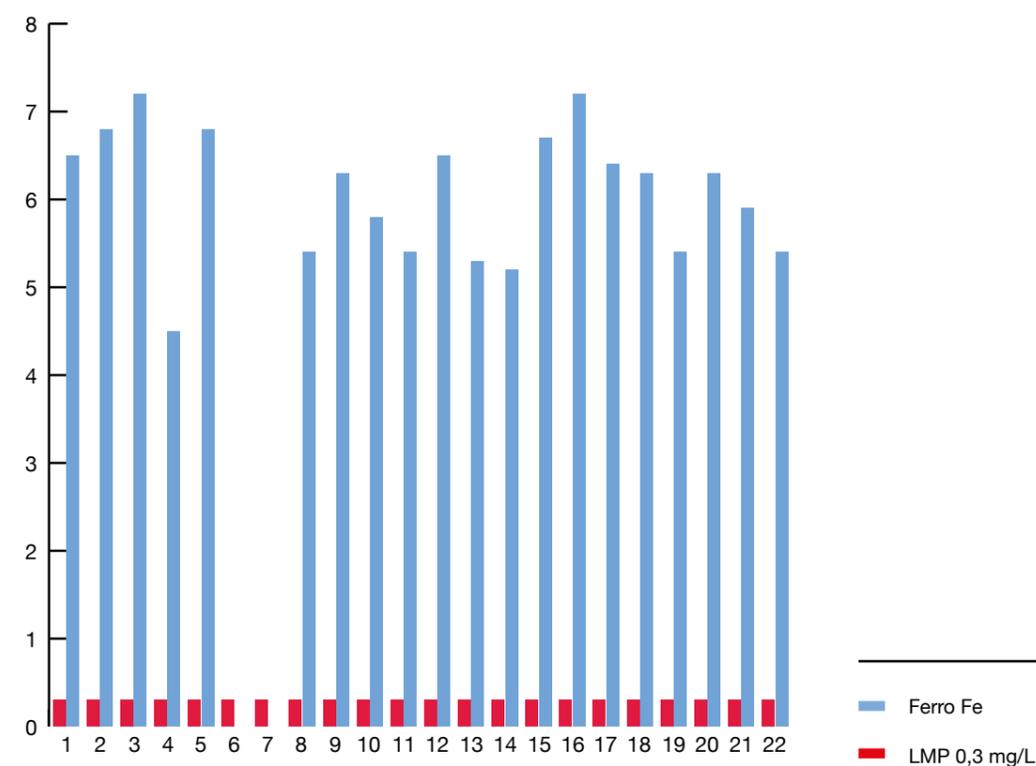
Ferro (Fe)

FERRO: a concentração elevada de ferro e manganês na água é responsável pela coloração avermelhada do rio e por deixar manchas em roupas e utensílios. O ferro solúvel em contato com o ar oxida e torna a água alaranjada. Com a presença de outros metais, como o manganês, e de sedimentos carreados pela lama de rejeito da mina da Vale, as amostras de água do rio Paraopeba apresentaram coloração avermelhada intensa.

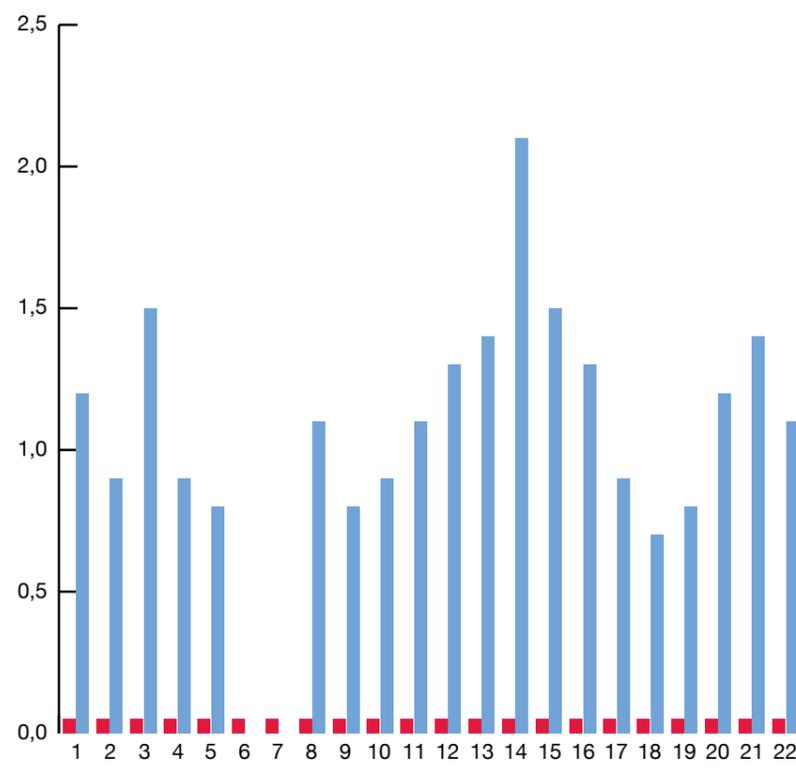
Cromo (Cr)

CROMO: metais pesados (cromo, cobre e manganês) são reconhecidamente poluentes severos e podem causar diversos danos aos organismos, desde interferências no metabolismo e doenças, até efeitos mutagênicos e morte. Estes metais podem ficar disponíveis para serem assimilados pelos seres vivos através de processos químicos e biológicos, se associando a estruturas orgânicas complexas que podem ser metabolizadas e participar dos processos fisiológicos, gerando toxicidade para diferentes espécies.

Cromo Cr —
LMP 0,05 —
